Municipalité de Saint-Faustin-Lac-Carré

Inventaire des rives et des installations sanitaires des lacs Larin, du Raquetteur, Sauvage et des
Trois-Îles.

Dans le cadre du programme quinquennal de protection des lacs

Novembre 2007

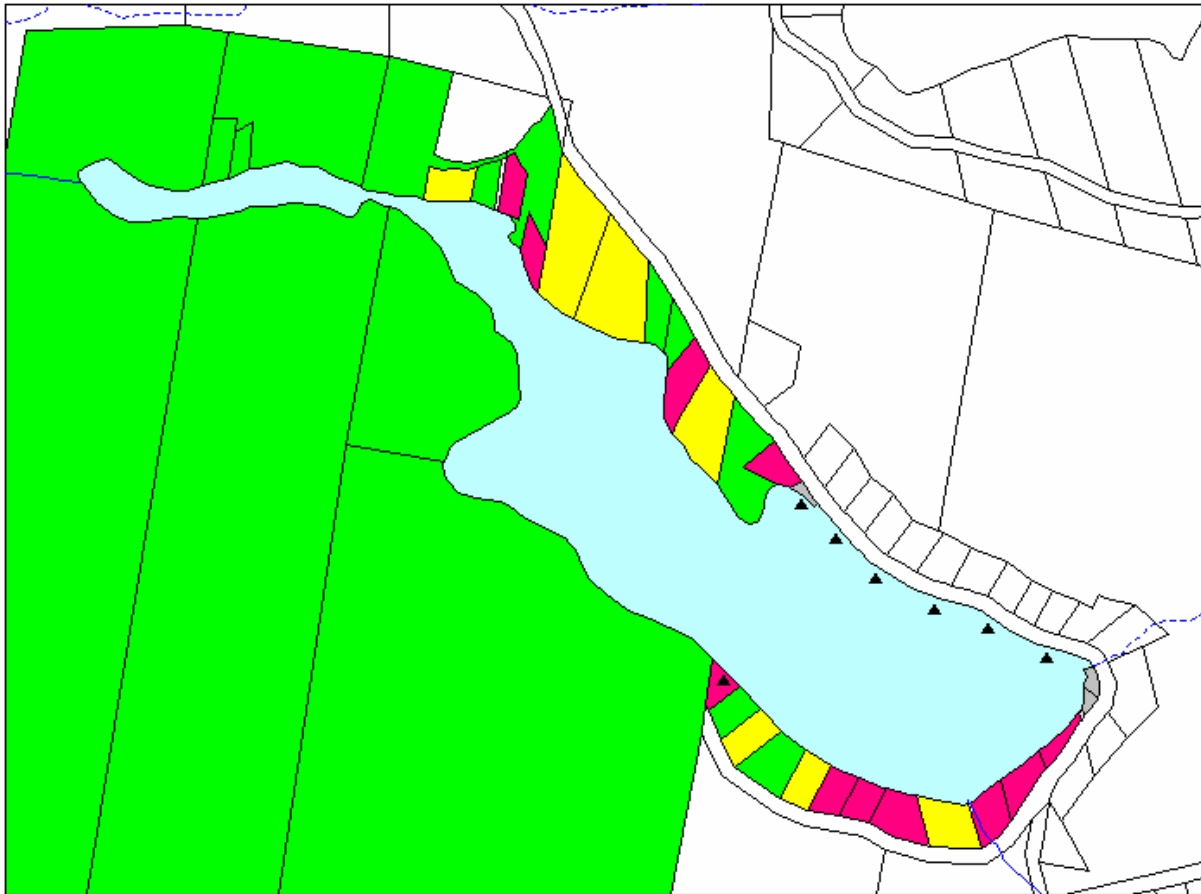
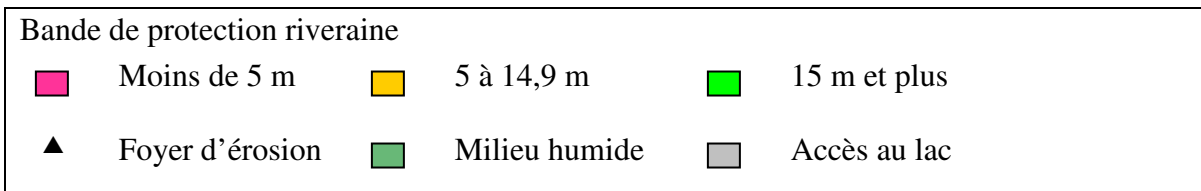
Figure 1. Largeur moyenne de la bande de protection riveraine des différentes propriétés entourant le lac Larin et localisation des foyers d'érosion.

Peu de foyers d'érosion ont été détectés sur les propriétés riveraines des lacs étudiés. Le cas majeur d'érosion se situe au lac Larin et implique la portion de la rive où le chemin des Lacs longe le lac Larin à moins de 5 mètres. Les autres zones d'érosion sont associées soit à

En ce qui concerne l'identification des différents foyers d'érosions relevés autour des lacs à l'étude, différentes problématiques sont ressorties (Annexe 2). Le foyer d'érosion dont la situation semble la plus préoccupante se trouve au lac Larin. La portion de la route (chemin des Lacs) qui longe le lac Larin à moins de 5 mètres est une source d'érosion et de sédimentation sévère. En plus de la rive qui s'érode, le gravier entre la route et le lac descend jusqu'à celui-ci avec le ruissellement. Le déneigement l'hiver amplifie également le problème puisque la largeur de la route fait en sorte que la déneigeuse abîme la section de rive entre la route et le lac au niveau du sol et de la végétation. Les sédiments sont acheminés sur toute la longueur du segment de route, mais sont particulièrement évidents vis-à-vis des accès aux quais aménagés par les propriétaires de terrains de l'autre côté du chemin des Lacs. Les problèmes engendrés par la proximité de la route sont connus depuis longtemps et ont fait l'objet d'au moins une étude sérieuse sur les possibles mesures d'atténuation à envisager. D'ailleurs, plusieurs riverains nous ont confié être préoccupés par ce problème puisqu'étant donné que l'association du lac n'existe plus, il ne semble plus y avoir d'actions en cours pour stabiliser la rive (des arbustes ont été plantés par les membres de l'association du lac du temps où elle était toujours active).

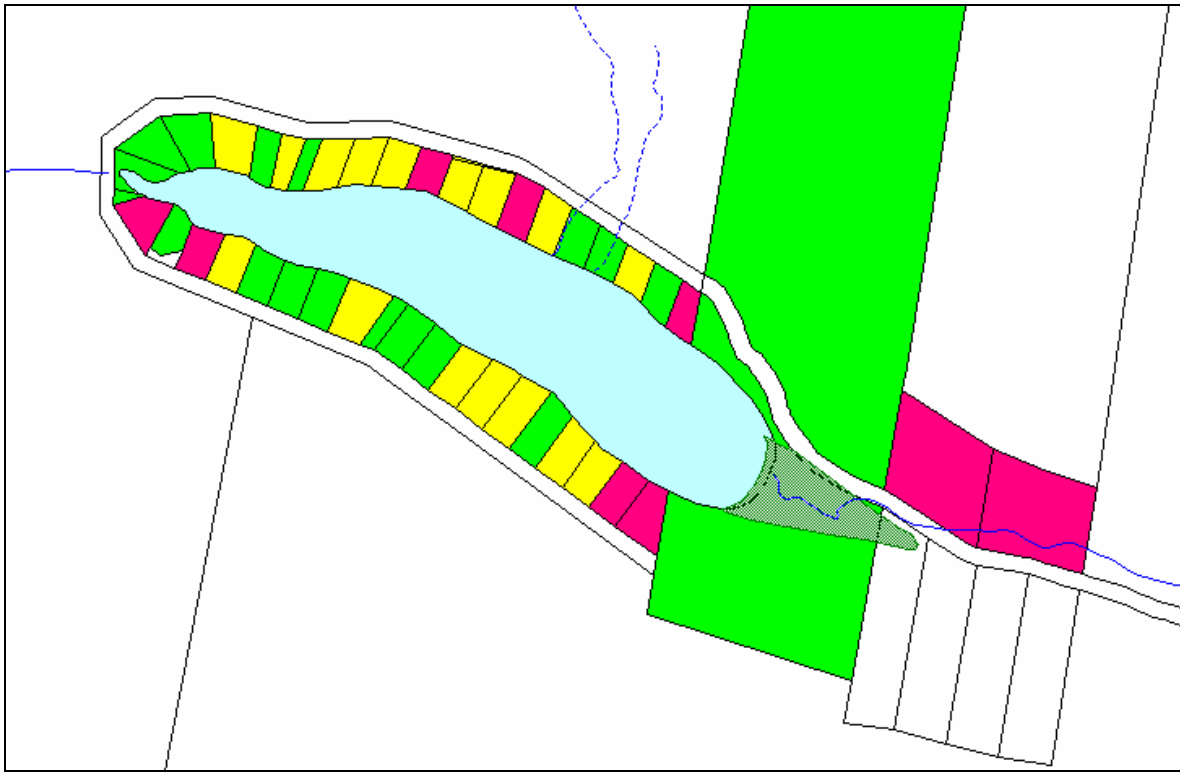
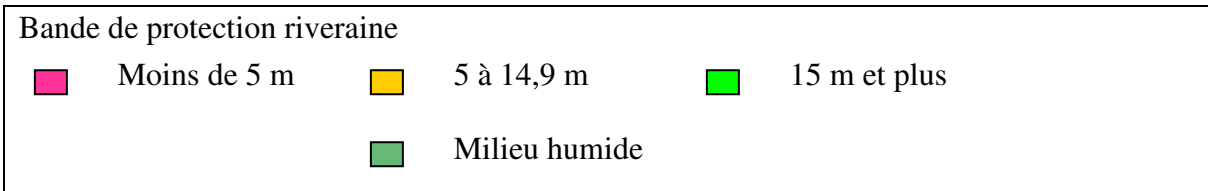
Figure 2. Largeur moyenne de la bande de protection riveraine des différentes propriétés entourant le lac du Raquetteur.

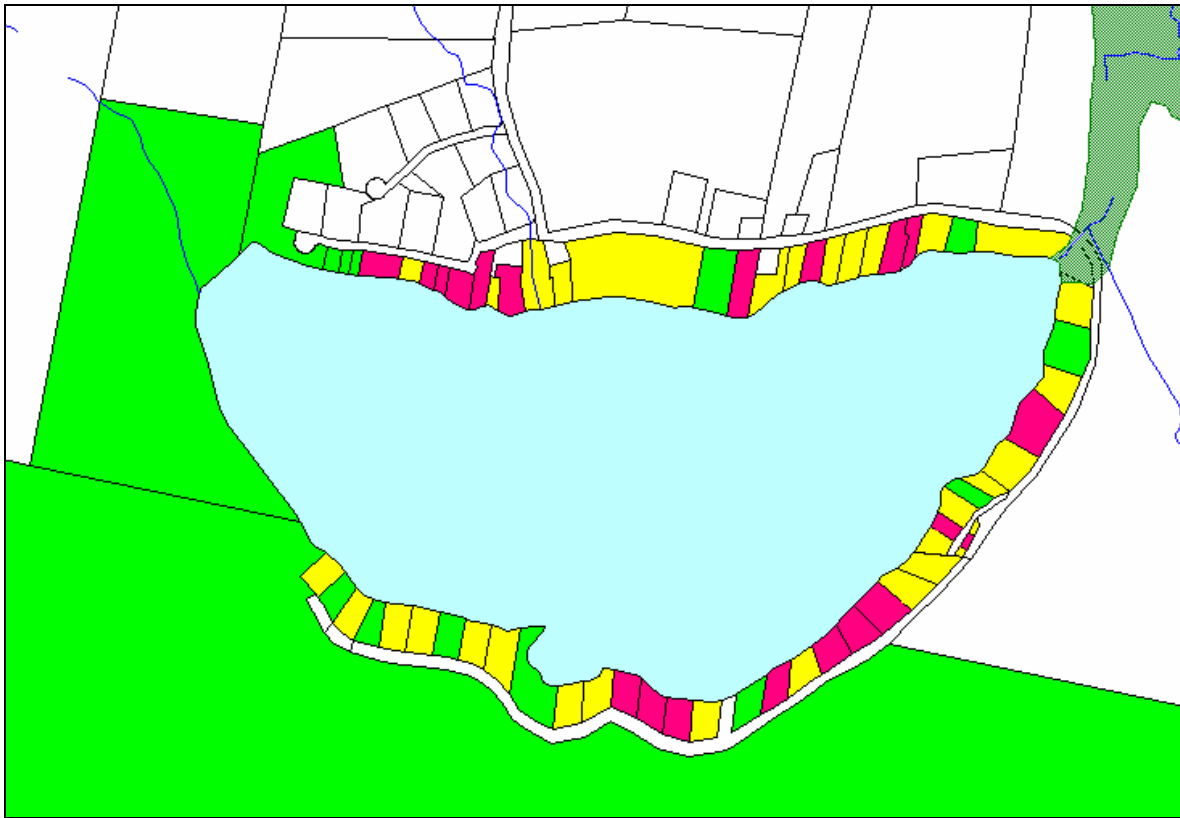
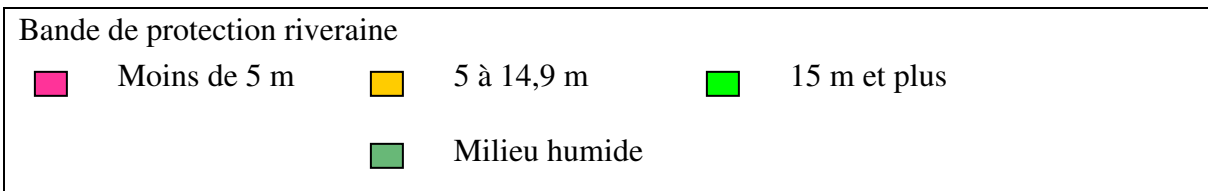
Figure 3. Largeur moyenne de la bande de protection riveraine des différentes propriétés entourant le lac Sauvage.

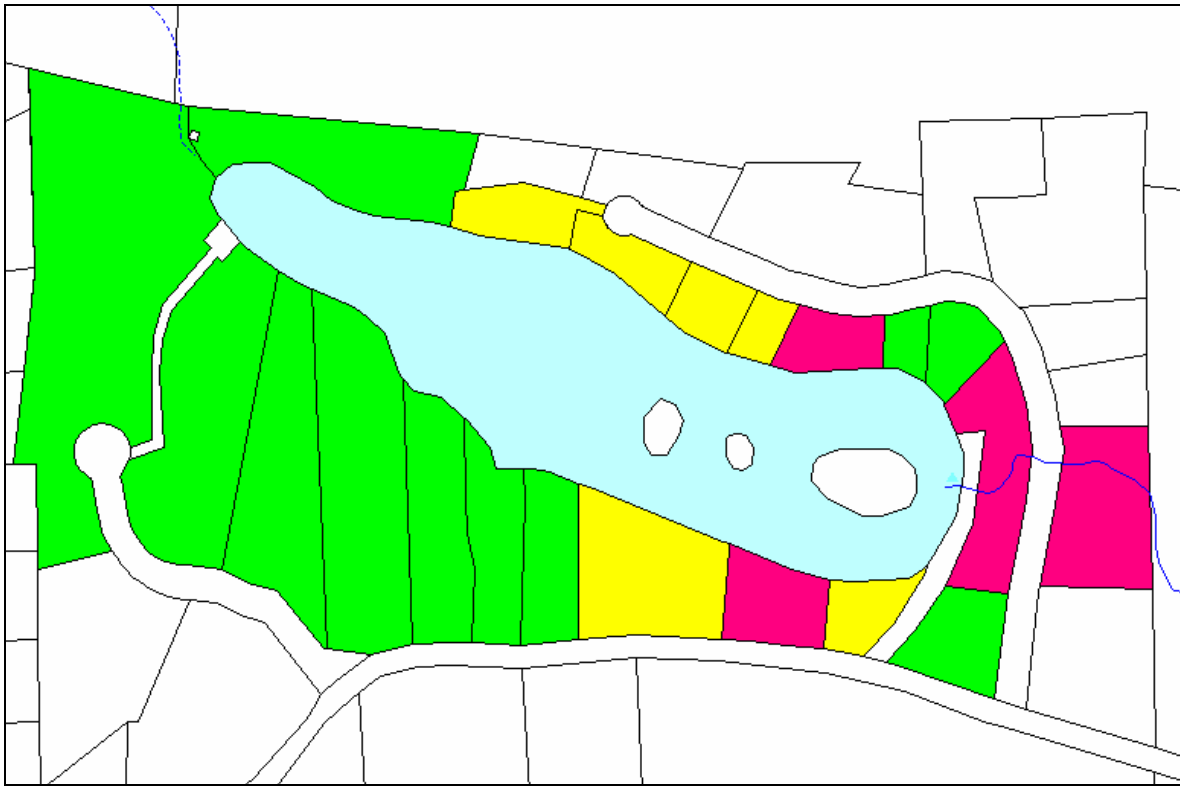
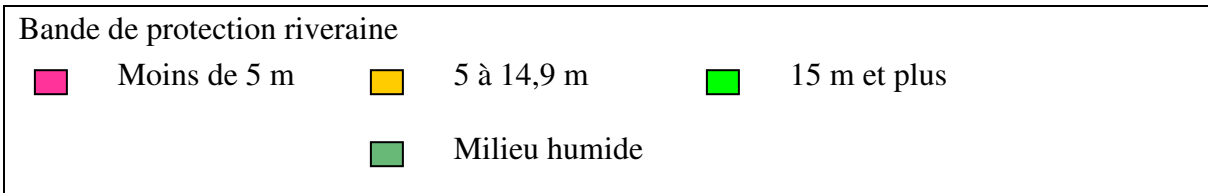
Figure 4. Largeur moyenne de la bande de protection riveraine des différentes propriétés entourant le lac des Trois-Îles.

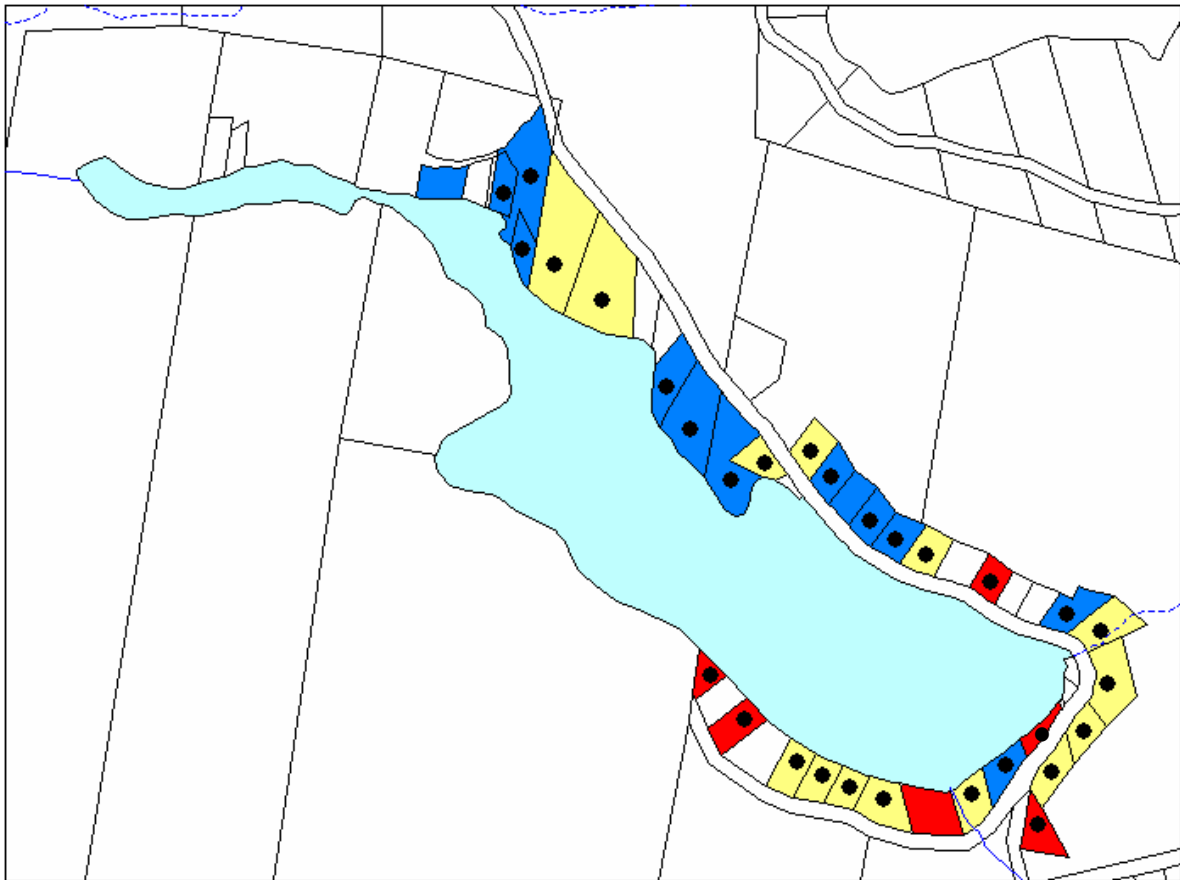
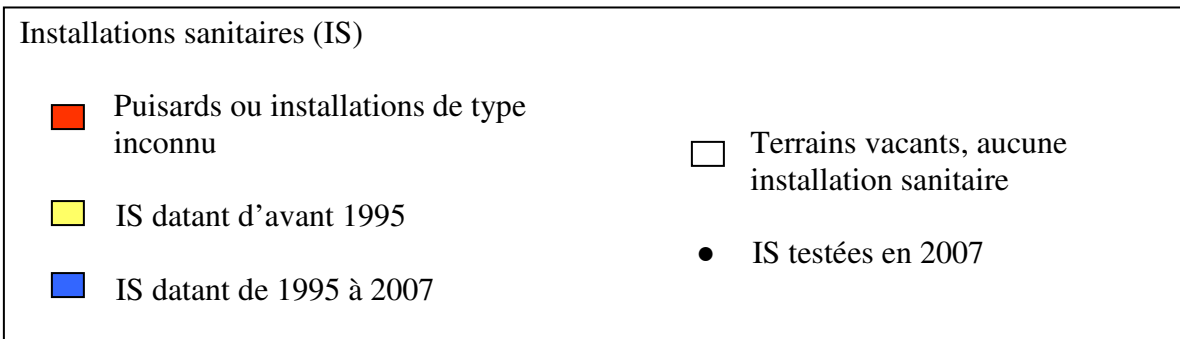
Figure 6. Caractérisation des Installations sanitaires des différentes propriétés entourant le lac Larin.

Plus de 90% de l'ensemble des installations sanitaires des propriétés riveraines aux lacs Larin, du Raquetteur, Sauvage et des Trois-Îles ont été testées durant l'automne 2007 (119 sur un total de 130 ; Tableau 4). Parmi les installations sanitaires testées, seulement 2 se sont révélées être des sources de pollution directe. Par contre, 15 sont de type puisard ou sont toujours inconnues à la fin de la saison, soit parce qu'elles n'ont pas été inspectées ou parce que l'inspection n'a pas permis d'établir le type d'installation avec certitude. De plus, 3 installations sanitaires ont été répertoriées comme des cas problématiques présumés puisqu'il existait un doute raisonnable quant à la possibilité qu'il y ait rejet dans l'environnement, mais qu'il n'a pas été possible grâce à notre test de le prouver. Sur chacun des quatre lacs, la majorité des installations sanitaires ont été testées (Figures 6 à 9). Les deux cas d'infraction se trouvaient sur les lacs Larin et des Trois-Iles.

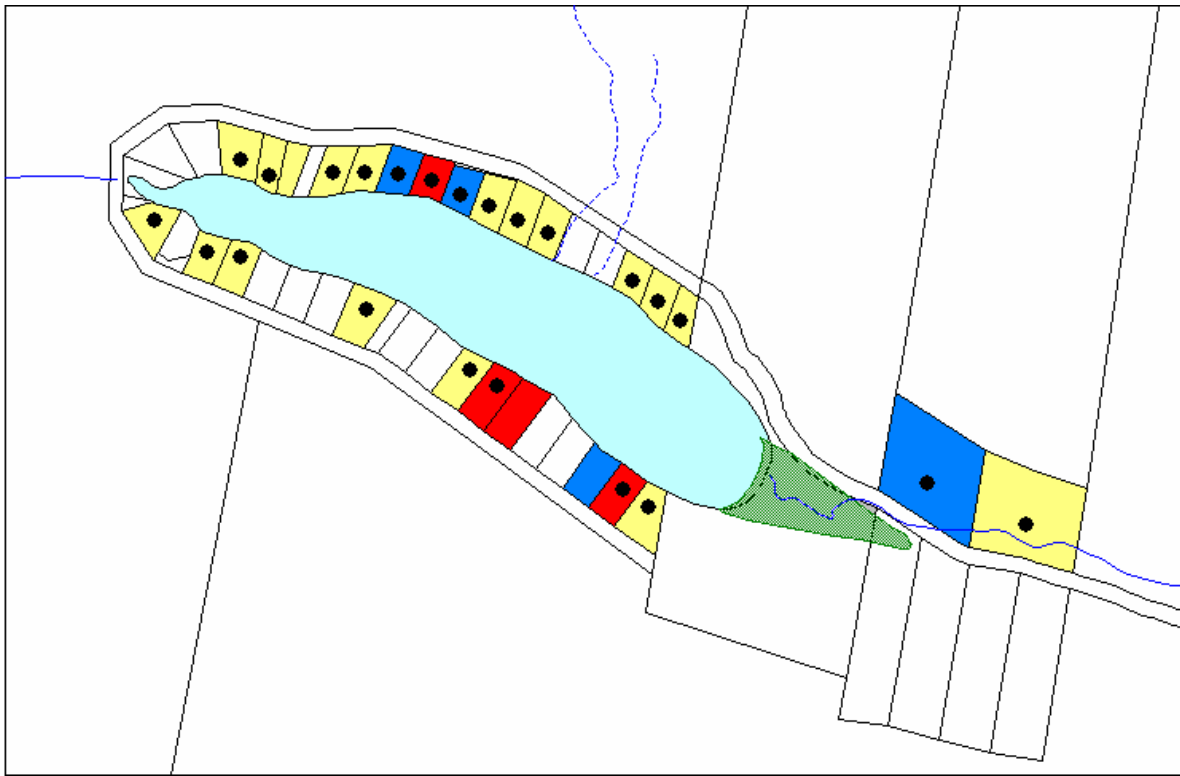
Figure 7. Caractérisation des Installations sanitaires des différentes propriétés entourant le lac du Raquetteur.

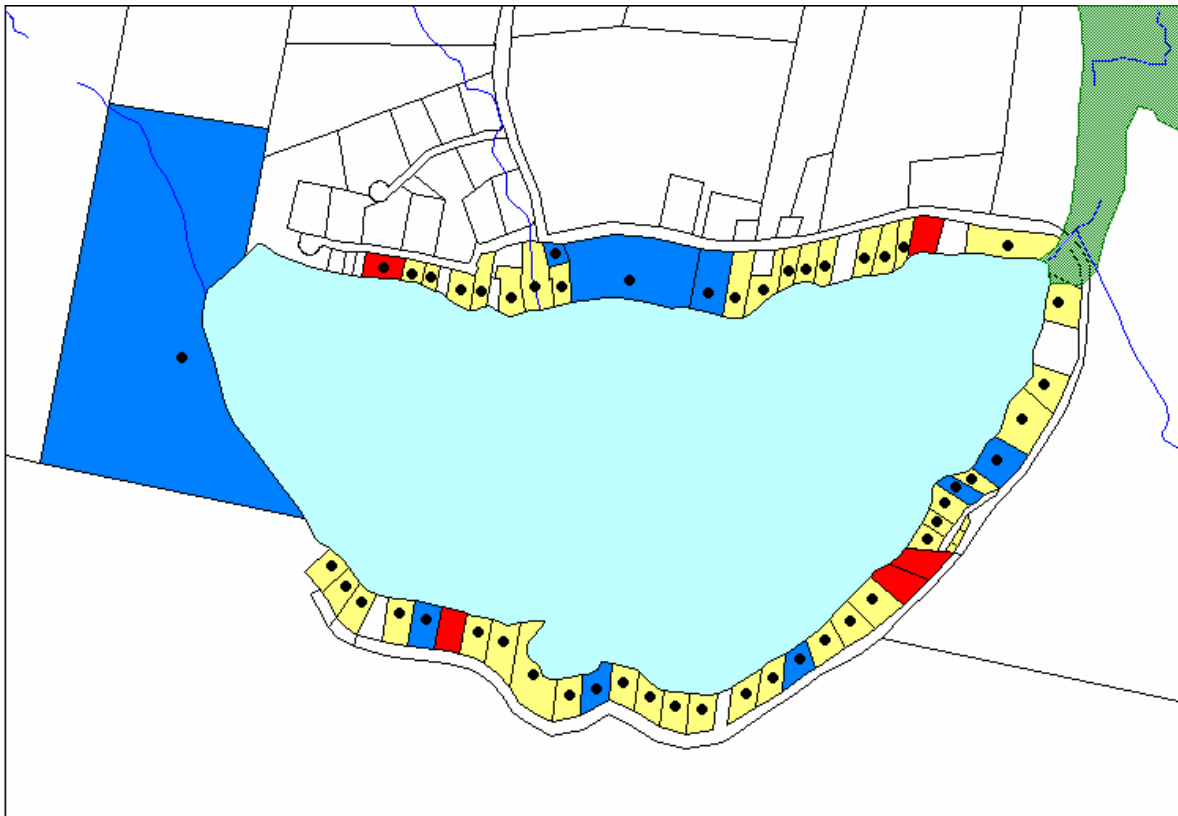
Figure 8. Caractérisation des Installations sanitaires des différentes propriétés entourant le lac Sauvage.

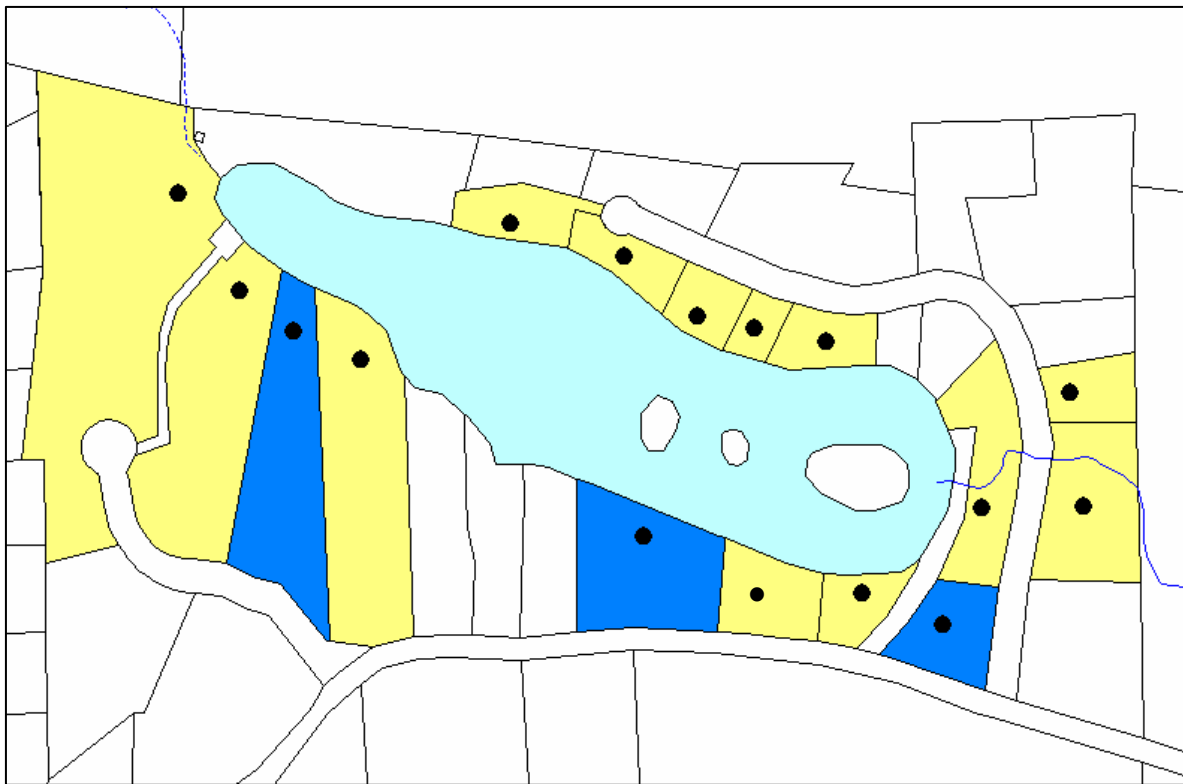
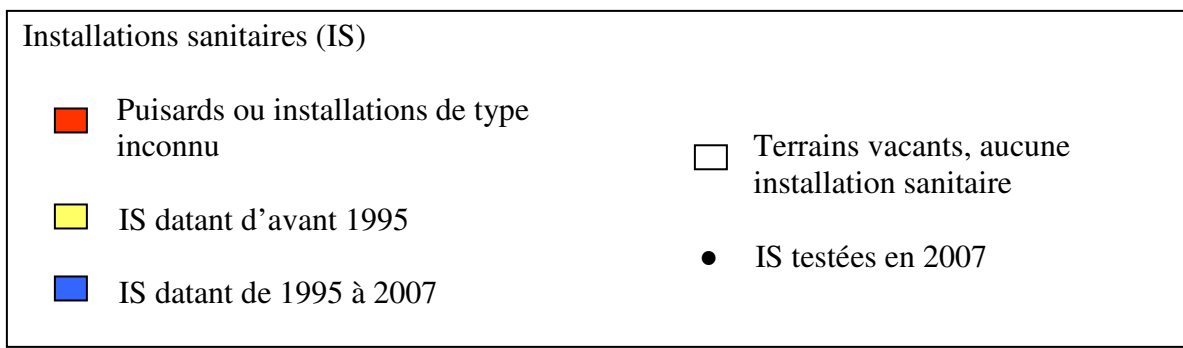
Figure 9. Caractérisation des Installations sanitaires des différentes propriétés entourant le lac des Trois-Îles.
