Municipalité de Saint-Faustin-Lac-Carré

Inventaire des rives et des installations sanitaires des lacs Larin, du Raquetteur, Sauvage et des
Trois-Îles.

Dans le cadre du programme quinquennal de protection des lacs

Novembre 2007

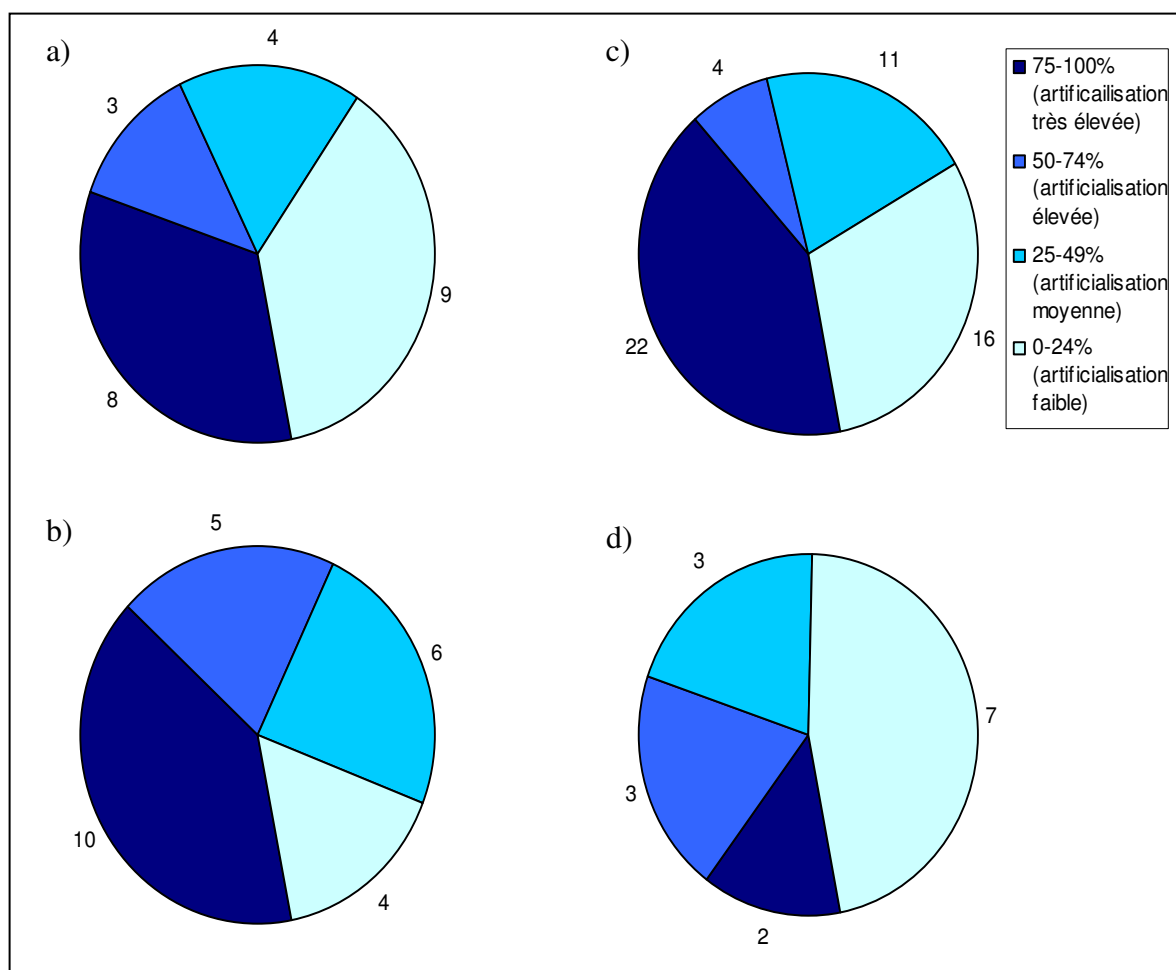
Les proportions de propriétés présentant les différents taux d'artificialisation de la bande riveraine varient d'un lac à l'autre (Figure 5). Alors qu'aux lacs du Raquetteur et Sauvage la catégorie d'artificialisation élevée de la bande riveraine comprend la plus forte proportion de propriétés (près de 40 % des propriétés riveraines pour chacun des deux lacs), l'inverse est observé aux lacs Larin et des Trois-Îles.

Figure 5. Nombre de propriétés riveraines des lacs Larin (24 au total ; a)), du Raquetteur (25 au total ; b)), Sauvage (53 au total ; c)) et des Trois-Îles (15 au total ; d)) en fonction du pourcentage d'artificialisation de la BPR.
